지적현황측량에 의한 국·공유지의 관리실태 분석

An Analysis on the Management of Government-Owned Land using Cadastral Survey

방종식¹⁾ · 전철민²⁾ · 권재현³⁾ · 최윤수⁴⁾

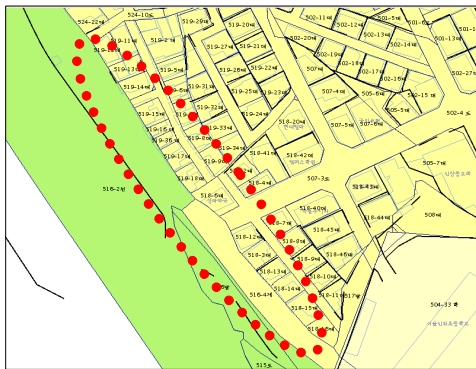
(a) LMIS 정보

(b) 도시계획 현황도면

(c) 지적도 정보

(e) 점유현황측량 결과

그림 1. 도형정보와 점유현황측량 결과 비교

그림 (a)~(e)은 하천용지 점유현황측량 사례를 통해서 육안에 의존한 현지 실태조사와 지적측량결과를 비교 분석 한 것이다. LMIS 정보와 도시계획 현황 정보에서는 점유부분이 매우 미세하게 나타나 점유현황여부를 육안으로 분간하기 어려웠으며, 지도도면상 공시하고 있는 사항은 토지의 표면에 국한된 경계, 지목, 지번 등의 매우 기본적인 사항만 등재되어 있는 실정으로 시설물 자체가 표기되지 않아 현황 파악이 불가능 하였다(대한지적공사, 2003). 현장사진을 통해서도 해당 필지의 경계가 나타나지 않아 정확한 판단을 할 수 없었으나 실제로 지적측량을 실시한 결과 그림 (e)와 같이 여러 곳에서 점유한 사실이 발견되었다. 따라서 도형정보 및 현장답사는 위치파악이나 형태 등 참고용으로만 확인될 뿐이며, 법적인 근거나 행정적인 행위를 위해서는 결국 측량이 수반되어야 하는 것으로 판단되었다.

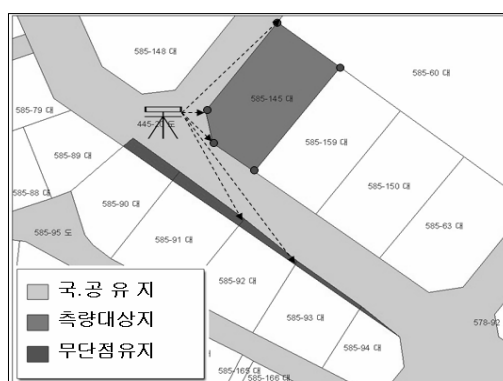
그림 2. 지적측량과 연계한 무단점유 확인 과정

그림 2는 지적경계측량 업무와의 연계를 통해서 국·공유지에 대한 무단점유사례를 발견하는 원리를 설명한 것이다. (a)는 축척 1/200 도해지역에서 경계복원측량을 실시하는 과정을 표현한 것으로서 측량장비를 설치한 순서 ①②③④와 같이 지적측량대상지 주변으로 보통 50m~100m정도의 주위 현황을 실측하여 측량성과를 결정한 다음 경계점표시를 하게 되는데, 이 과정에서 그림 (b)의 채색된 부분과 같이 국·공유지에 대한 점유실태 확인이 가능하다는 것이다. 그림 (c)와 (d)는 이러한 원리를 실무에 적용한 사례로서 지적경계측량 업무수행 중에 발견된 국·공유지 무단점유사례이다.

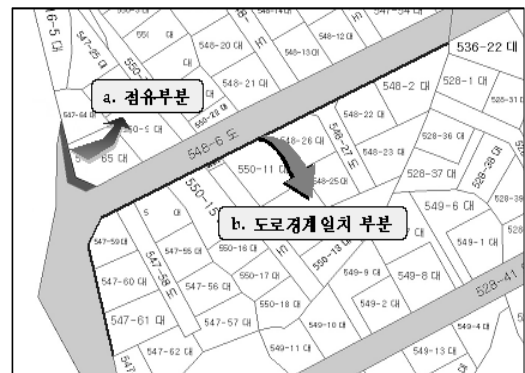
그림 5. 측량결과 비교도면

그림 4의 LMIS 도형정보에서는 담장, 건물 등 각종 시설물이 548-6번지 도로를 점용하고 있는 것으로 나타나 있다. 그러나 그림 5의 점유현황측량 결과 a. 점유부분은 LMIS정보와 점유된 형태는 비슷하나 점유크기에서 차이

가 있었고, 나머지 b. 부분은 도로경계와 각종 시설물이 일치하는 것으로 관측되어 LMIS정보와 달리 국·공유지를 점유하지 않은 것으로 확인되었다. 과거 90여년 동안 진행되어온 도해지역에서는 지적도의 축척이 다양하고 종이재질의 특성상 도면의 신축량이 많이 발생하여 측량 시 정밀보정이 필요했다. 현재는 지적도면의 전산화가 완료되어 지적도의 신축이 더 이상 발생하지 않지만 도곽접합 부분과 축척이 상이한 지역에서의 연속지적도 문제가 아직 미해결된 상태이므로 서로 다른 도곽을 접합시키는 작업은 지적측량에서 상당히 중요하고도 조심스러운 분야의 업무이다. 하지만 LMIS정보에서는 지적도의 도곽수치를 중심으로 정밀보정 없이 연속으로 접합 처리된 것이기 때문에 지적선과 대비한 시설물의 현황에서 왜곡이 나타나며, 현행법에 의해서 일 필지 중심으로 이루어지는 지적측량 결과와도 차이가 발생한 것이다.
